## CHAPTER 82

### LA PROTECTION DES PLAGES DU LITTORAL DU LAC SAINT-JEAN

#### PREAMBULE

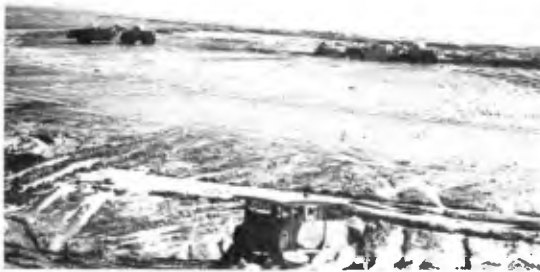
( a )

du chantier 1966

Dès 1966, l'ALCAN passait à la réalisation effective du programme. Elle entreprit, à titre expérimental, le remblayage d'un tronçon de plage de 3,460 pieds, situé à Saint-Henri de Taillon, au nord-est du lac (voir figure 4). Comme l'on n'avait pas encore fait l'acquisition d'une drague, les travaux durent être effectués avec des moyens terrestres (bulldozers, scrapers) concentrés sur la plage durant la courte période (environ une semaine) qui s'écoule entre la fonte des glaces sur les berges et la remontée du niveau consécutive à la crue du printemps (voir planches photographiques, vue "a"). Ces travaux permirent de déplacer un peu plus de 26,000 verges cubes de sable depuis une distance de 400 ou 500 pieds, au large, jusque sur les berges, pour constituer un remblai d'environ 7.5 verges cubes/pi. de plage.

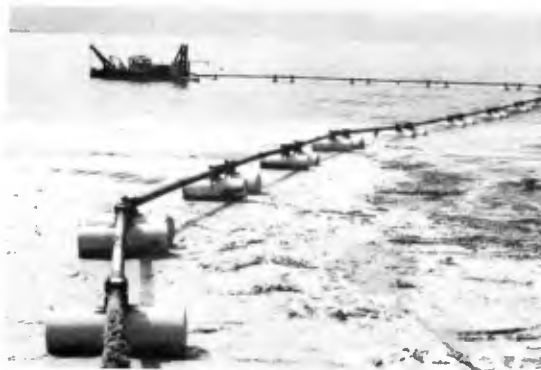
( b )

de la drague à  
l'oeuvre

En 1967, l'on faisait l'acquisition d'une drague suceuse-refouleuse (tuyau d'aspiration: 12"Φ, de refoulement: 10"Φ), d'une capacité de 250 verges cubes à l'heure, ayant un déplacement de 61 tonnes et un tirant d'eau de 26", ainsi qu'un remorqueur de 10 tonnes (tirant d'eau: 39") et 2,000' de conduite de refoulement en acier de 10"Φ, en longueurs de 40', montée sur flotteurs de 8' x 3' et pouvant être déplacée en marche à l'aide d'une débuss-queuse (tracteur utilisé en forêt pour le transport des arbres); (voir planches photographiques, vues "b", "c", et "d").

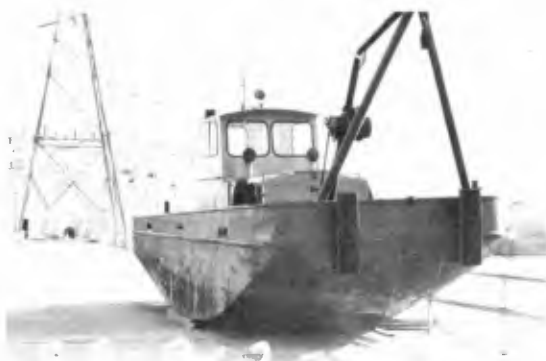
( c )

du remorqueur

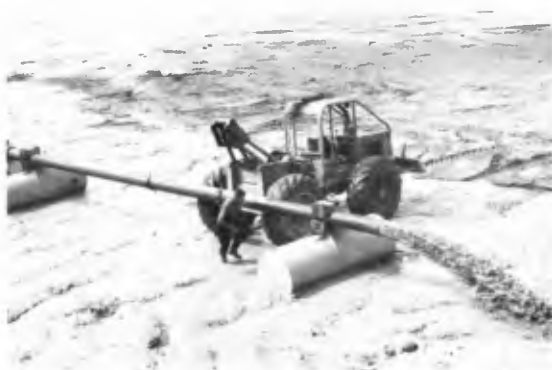
( d )

de la  
"débuseuse"
